EBA Forschungsbericht  
Nummer 2018-10

# Auswirkungen von Instandhaltungs- maßnahmen im Gleisbett der Bahn auf Zaun- und Mauereidechsen- Populationen

Julian Kolleck, Ellen Vorreier, Stefanie Wöhler, Dieter Rehfeld  
PTB Magdeburg GmbH, Magdeburg

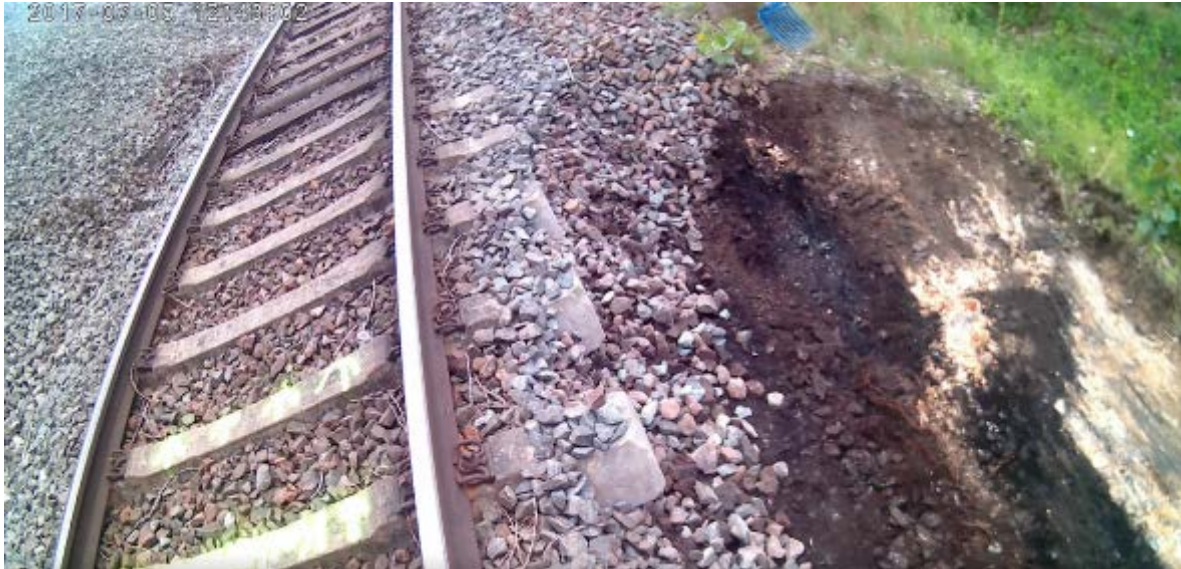
Abbildung 1: Ansicht vom Zwei-Wege-Bagger während der Schotterabtragung bahnlinks, Strecken-km 74,5. Das verzerrte Bild ergibt sich aus dem Zusammenspiel von Weitwinkel und seitlicher Anbringung der Kamera.

Einzig das Heranziehen des abgerutschten Schotters begann bereits in der Nacht vom 03.07.2017 zum Folgetag in einer sechsstündigen Sperrpause (vgl. Kap. 8.6 Diskussion Videomethodik und Interpretation der Ergebnisse). Bei diesem Arbeitsgang wird der ungereinigte Schotter aus dem Randwegbereich mit einem Zweiwegebagger beidseitig in den Schotterbereich bzw. in den Arbeitsbereich der nachfolgenden Bettungsreinigungsmaschine hochgezogen. Während in der Nähe von Kabeltrögen nur sehr wenig Material bewegt wurde, erfolgten in Bereichen ohne Kabellagen teilweise stärkere Abgrabungen von etwa 15 cm Tiefe (Abbildung 1). Dieser Abtrag wurde aufgenommen und im Wirkungsbereich der folgenden Maschine abgeladen.

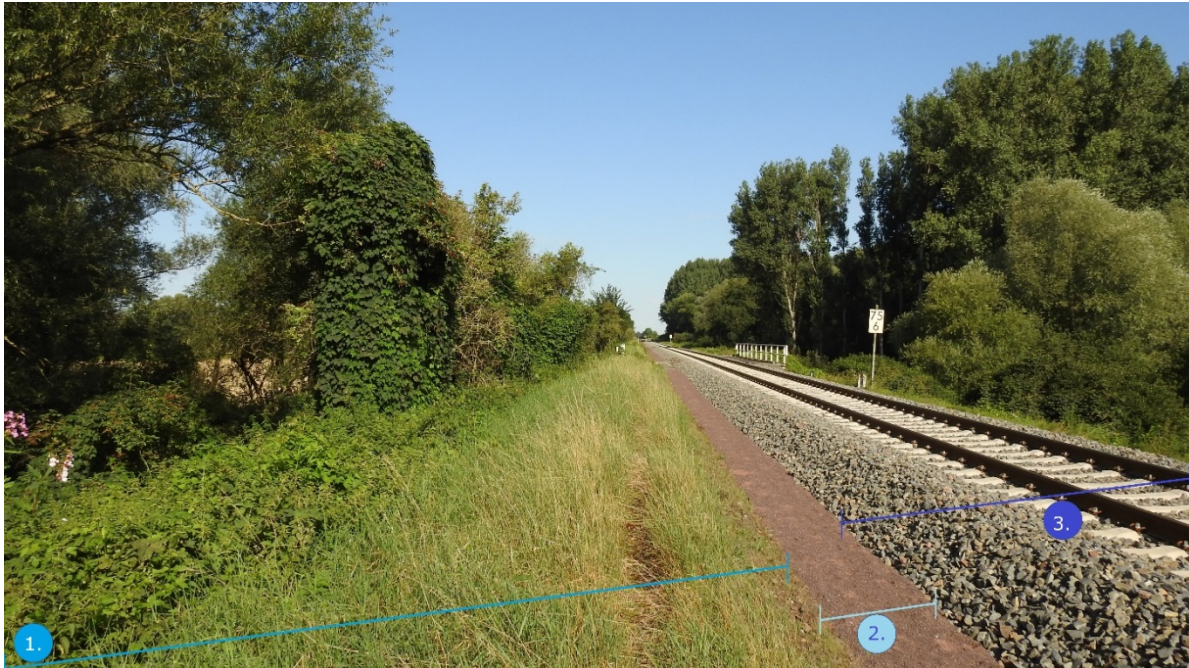
Abbildung 5: Unterteilung des Untersuchungsgebiets in 1. Randbereich (türkis), 2. Randweg (cyan) und 3. Gleisbereich (indigo)

Die Abgrenzung zwischen Schotteroberbau und Randbereich erfolgte anhand der Schotterkante. Nach den Baumaßnahmen wurde einseitig ein Randweg hergestellt, dieser ist weder Teil des Schotteroberbaus noch des Randbereichs (Abbildung 5). Die Unterteilung erfolgte anhand der übergeordneten Eigenschaften dieser Bereiche. So unterscheiden sich die Bedingungen im Schotterbett grundlegend von denen der bewachsenen Bereiche. Beide wiederum unterscheiden sich vom vollkommen einseharen Randweg.

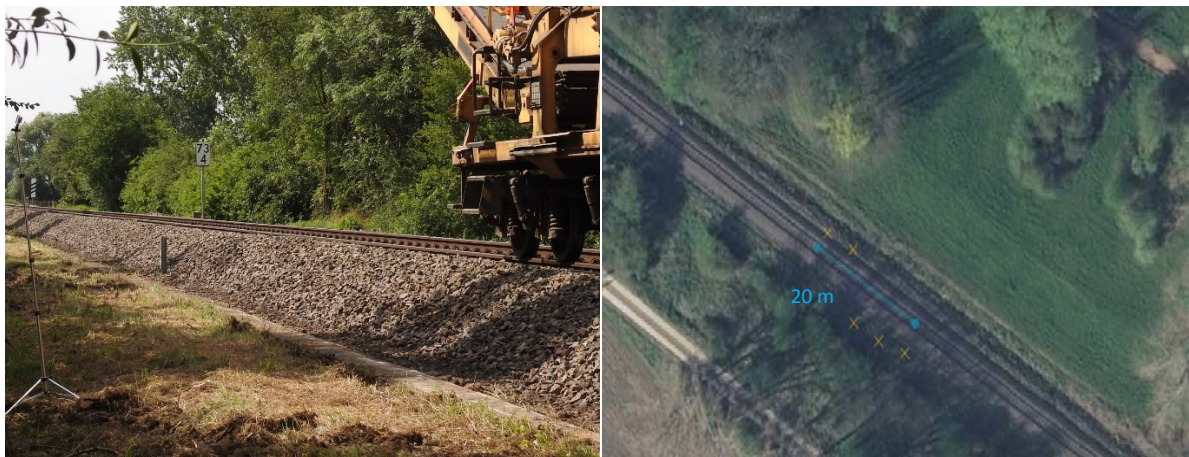
Abbildung 8: Kamerainstallation am 05.07.2017 neben dem Gleis. Kartengrundlage: Landesamt für Vermessung und Geoinformation Sachsen-Anhalt (LVermGeo)

Bei Bahn-km 73,38 wurden permanent Zauneidechsen festgestellt, so dass die Action-Kameras in diesem Bereich aufgebaut wurden. Beidseitig der Strecke wurden in einem Abstand von drei bis fünf Metern (Bildwinkel der Kameras 170°) drei Stative links bzw. zwei weitere rechts des Gleises aufgestellt und mit Kameras ausgestattet (Abbildung 8). Die Aufnahme eines ca. 20 Meter langen Abschnittes vor, während und nach Durchfahren der Bettungsreinigungsmaschine konnte so realisiert werden. Die Aufnahmen wurden gestartet, als sich die Bettungsreinigungsmaschine ca. 350 Meter vor dem gefilmten Abschnitt befand.

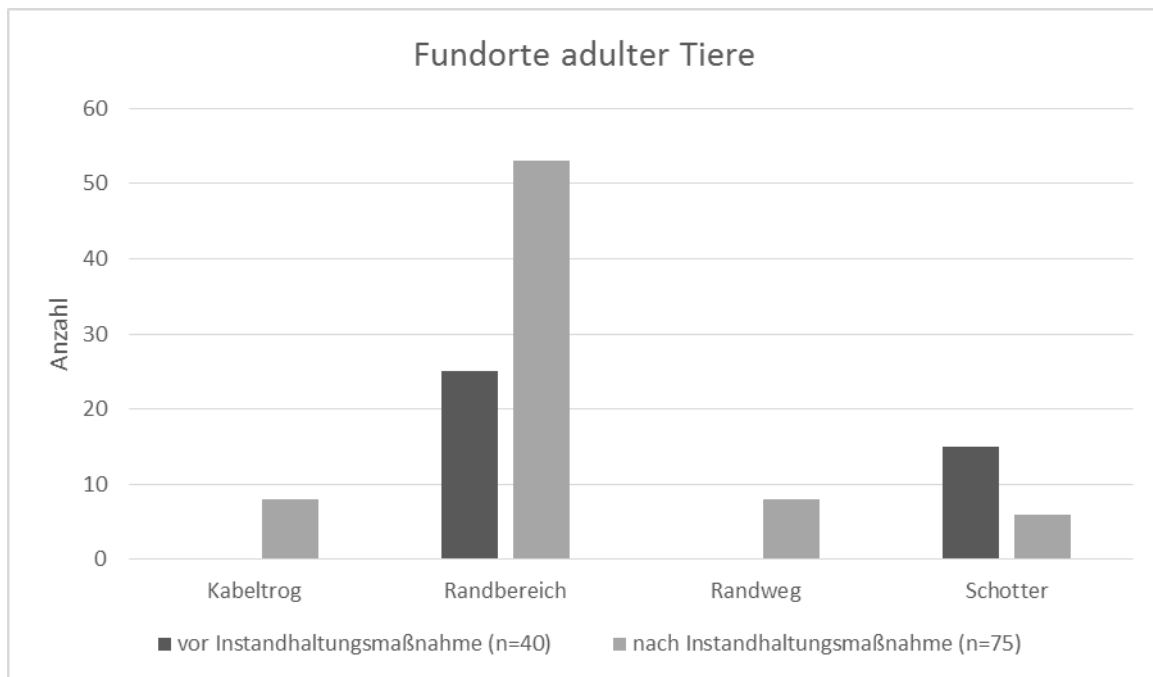
Abbildung 13: Fundorte adulter Tiere vor und nach der Instandhaltungsmaßnahme.

Für viele Tiere wurde im Rahmen der Begehungen auch der genaue Fundort im Erfassungsbogen dokumentiert. Vor der Instandhaltungsmaßnahme konnte der Aufenthaltsort von 60 subadulten und adulten Tieren dokumentiert werden. Zwei Drittel dieser Funde (40 Nachweise) wurde im Randbereich der Strecke erbracht, nur ca. ein Drittel ( $n = 20$ ) der Tiere hielt sich zum Erfassungszeitpunkt direkt auf dem Schotterbett der Bahnanlage auf.

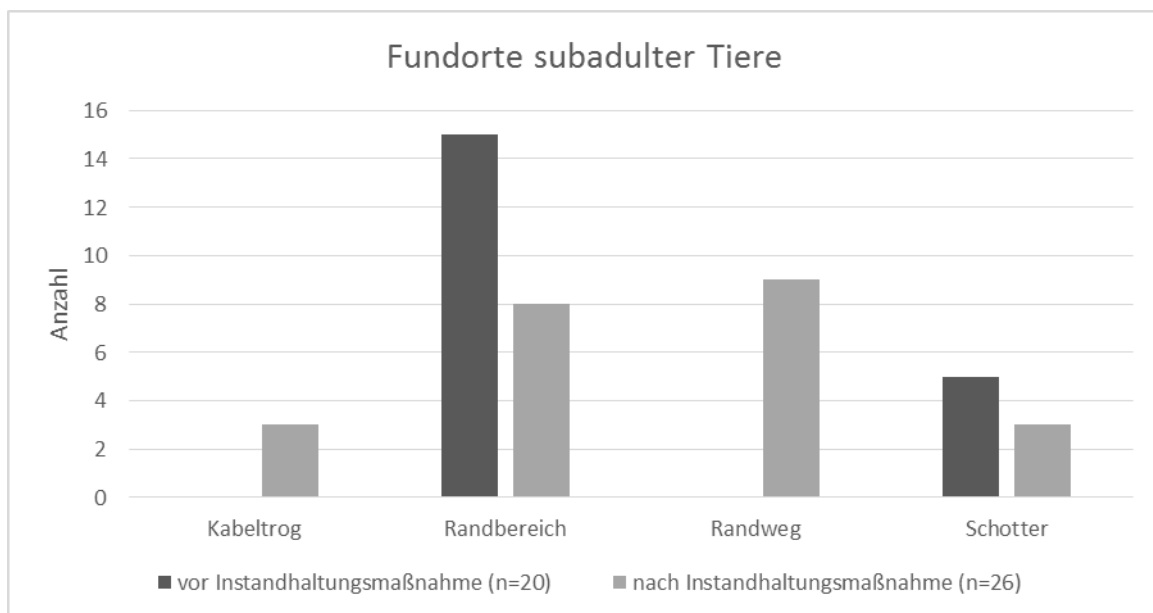
Abbildung 14: Fundorte subadulter Tiere vor und nach der Instandhaltungsmaßnahme.

Nach der Instandhaltungsmaßnahme wurden auf dem Schotter der Gleisanlage selbst nur noch wenige Zauneidechsen gefunden, obwohl die Gesamtanzahl der Funde nach der Maßnahme erhöht war. Man fand dort nur sechs der insgesamt 75 adulte Tieren (8,0 %). Bei der Kartierung konnte für sieben der adulten Zauneidechsen kein Geschlecht bestimmt werden, jedoch wurde ein Fundort notiert. Daher kann eine größere Stichprobengröße für die Auswertung der Fundorte herangezogen werden. 70 % aller adulten Zauneidechsen wurden im Randbereich der Gleisanlage nachgewiesen (Abbildung 13). Auch die subadulten Tiere wurden meist im Randbereich festgestellt (Abbildung 14).

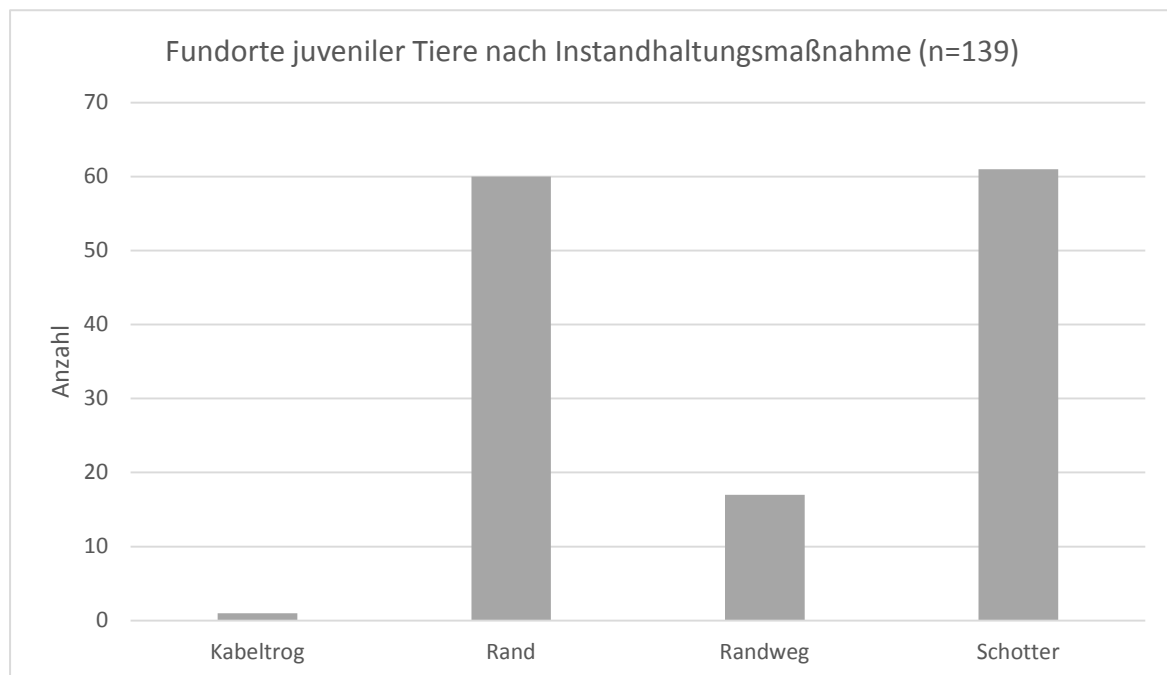
Abbildung 15: Fundorte juveniler Tiere nach der Instandhaltungsmaßnahme.

Ein anderes Verhalten konnte bei den juvenilen Tieren beobachtet werden. Hier liegen für den Zeitpunkt nach der Maßnahme 139 Beobachtungen vor. Vor der Durchführung der Instandhaltungsmaßnahme konnten nur insgesamt vier Nachweise juveniler Individuen erbracht werden, von denen zwei auf dem Gleisschotter und zwei im Randbereich angetroffen wurden. Auch bei den Juvenilen gelang die Mehrheit (n = 78) der Nachweise abseits der Gleisanlage (Kabeltrog, Randvegetation, Randweg): 60 der insgesamt 139 Nachweise wurden allein für den Bereich der Randvegetation dokumentiert (43,2 %). Auf dem Schotterkörper direkt konnten 61 Individuen nachgewiesen werden (43,8 %) (Abbildung 15).

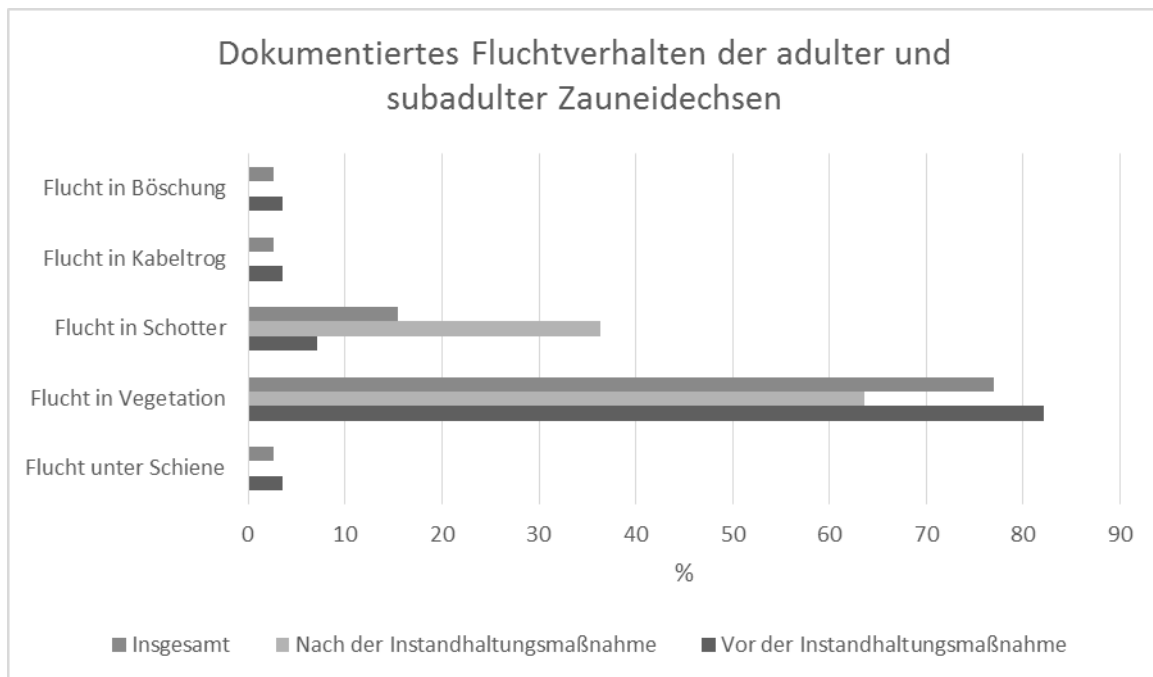
Abbildung 16: Fluchtverhalten (sub-)adulter Zauneidechsen vor der Instandhaltungsmaßnahme (n=11), nach der Instandhaltungsmaßnahme (n=28) und gesamt (n=39)

Bei den Kartierungen nach der Instandhaltungsmaßnahme konnte eine Fluchtrichtung bei elf subadulten bzw. adulten Individuen dokumentiert werden (16,4%). Vier dieser Individuen versuchten sich aktiv in den Schotter zurückzuziehen, die restlichen sieben flohen in den Bewuchs des Randbereiches. Vor der Maßnahme konnte das Fluchtverhalten bei 28 Adulti dokumentiert werden. Auch von diesen Tieren floh die Mehrheit (82 %) in den deckungsreichen Randbereich. Nur bei zwei adulten Zauneidechsen wurde eine Flucht in den Schotter der aktiven Bahnanlage beobachtet (Abbildung 16).

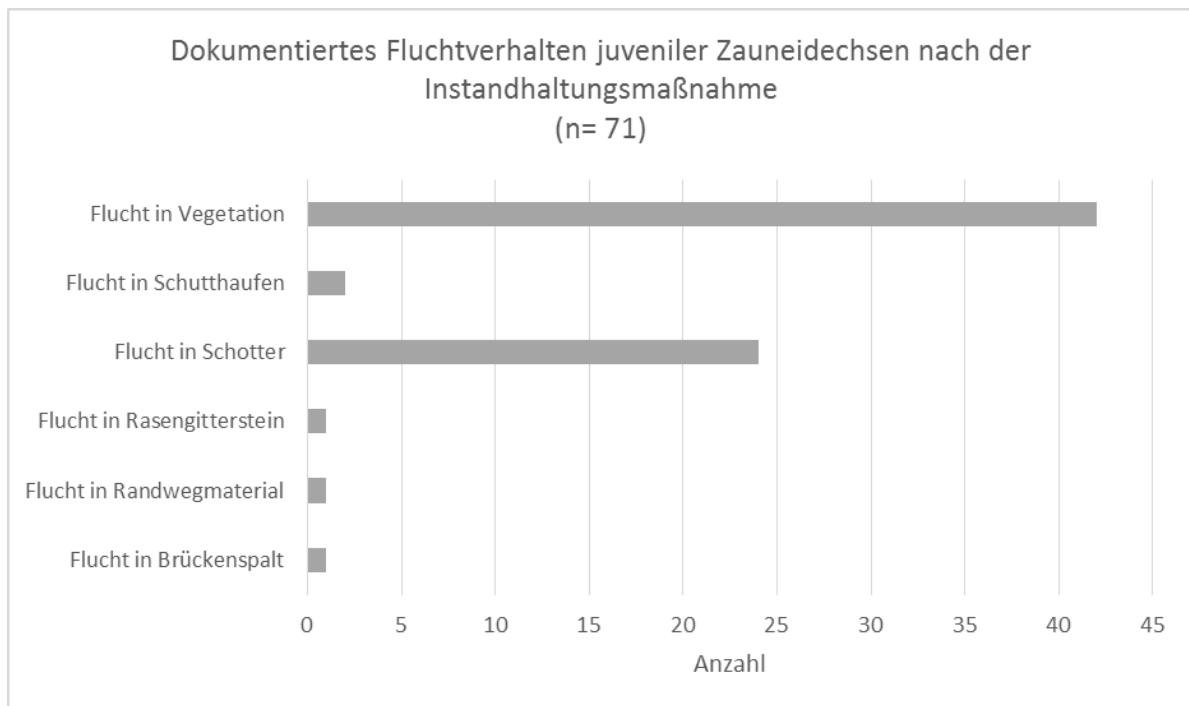
Abbildung 17: Fluchtverhalten juveniler Zauneidechsen nach der Instandhaltungsmaßnahme

Der Beobachtungserfolg bezüglich der Fluchtdirektion war bei diesjährigen Schlüpflingen deutlich größer. Nach der Instandhaltungsmaßnahme konnte bei 71 Beobachtungen das Fluchtverhalten charakterisiert werden. Auch bei dieser Altersgruppe wurde festgestellt, dass die Mehrheit der Tiere (59,2 %) in die Vegetation des Randbereiches flieht. Anders als bei den adulten Tieren floh jedoch ein Drittel der Jungtiere aktiv in das Schotterbett (Abbildung 17). Eine Nachsuche im Grobkorn der Bettung blieb zumeist ohne Erfolg. Einzelne Tiere nutzten auch weitere Rückzugsorte als Versteck.
